Feldstudie 2.0 zur Modul- und Anlagenqualität auf Basis thermografischer Messungen von 1 GW

Bernhard Weinreich, Björn Schauer, Simon Gürzing, Rudolf Haas
HaWe Engineering GmbH, Mühlthaler Weg 1, 82131 Gauting-Hausen
Tel.: 089/740 433-13, weinreich@hawe-eng.com, www.hawe-eng.com

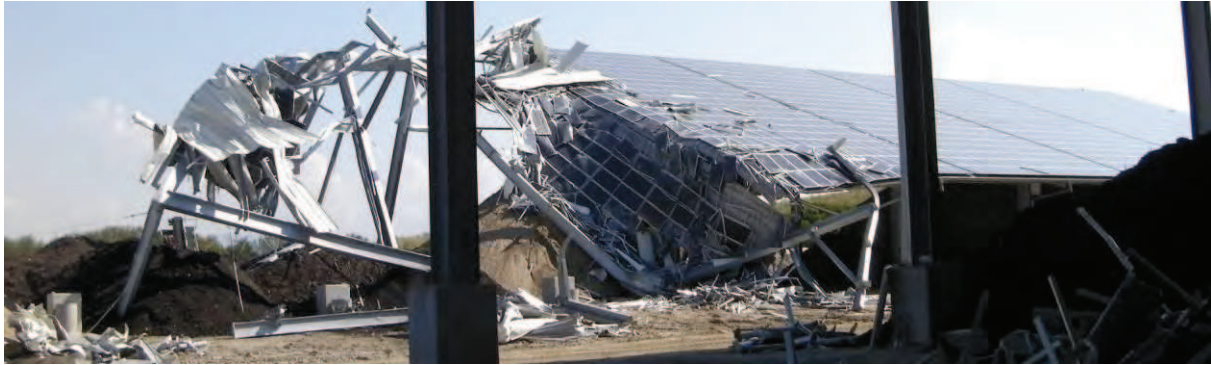
Abbildung 2: Eine der mehrfach thermografierten Anlagen, aus einem Sturmschadens-Gutachten. Die vorab leicht erkennbaren Modulschäden bleiben in der Studie unberücksichtigt.

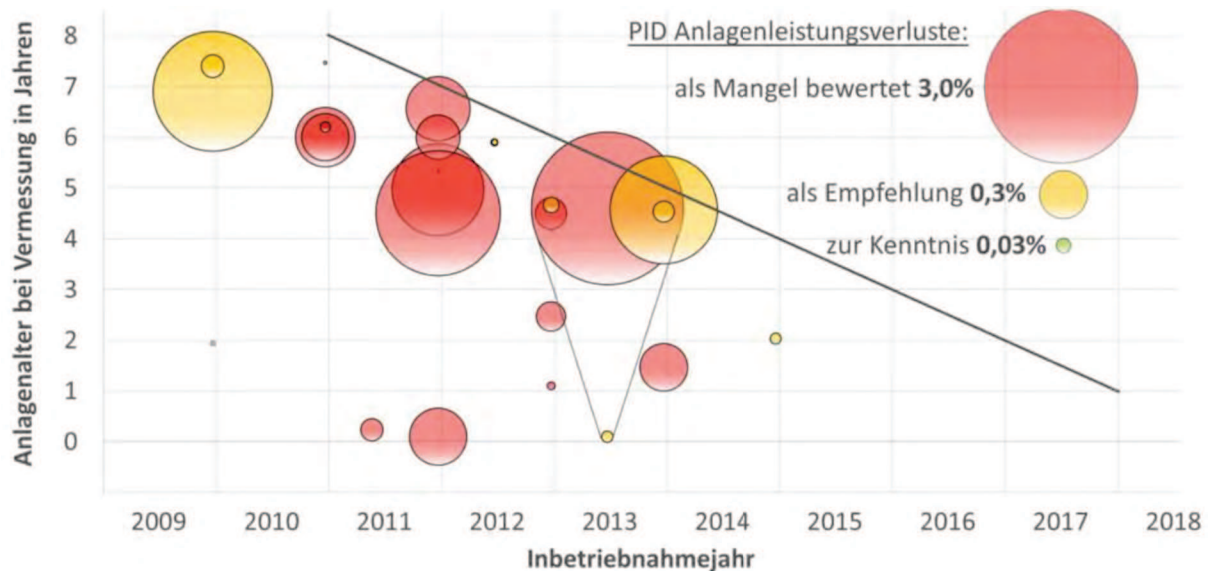
Gut 10 % der Anlagen sind von PID betroffen, in denen sich nach Abschätzungen ein aufsummierter Leistungsverlust von 0,5 MW ergab. In vielen Anlagen kam dieser Befund aber erst in den letzten 1-3 Jahren ans Licht, häufig im Rahmen eines Gewährleistungsgutachtens im 5. Betriebsjahr. In der Grafik zeigt sich dies durch die Nähe der Blasen zur diagonalen Linie.

Abbildung 4: Blasendiagramm zur Ausprägung und Abhängigkeit von PID bezüglich Inbetriebnahmejahr und Anlagenalter zum Messzeitpunkt. Die Farben der Blasen stellen die Bewertung dar, die Größe den abgeschätzten Leistungsverlustanteil in der Anlage durch PID.

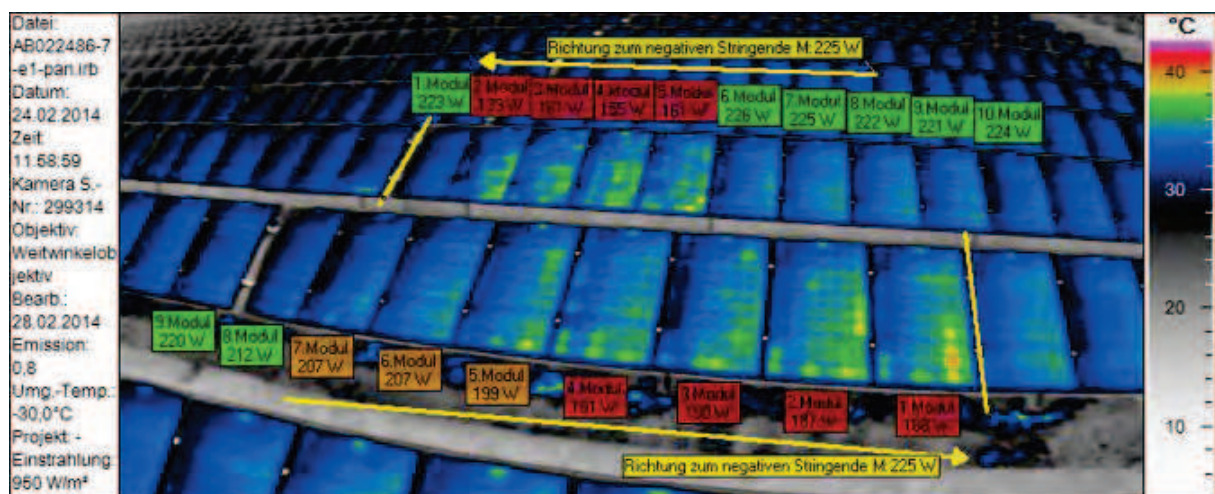
Abschätzungen aus Thermogrammen ergaben für eine dieser Anlagen einen Verlust von 3%. In dieser Anlage fand bereits kurz nach der Inbetriebnahme die erste Vermessung statt, wobei noch kein nennenswerter Verlust größer 0,03% abschätzbar war. Die Bewertung erfolgte trotzdem als Empfehlung, da der Verlauf zu höheren Verlusten, ähnlich den dargestellten Verbindungslinien, absehbar war.

Abbildung 5: Vergleich von Kennlinienmessungen mit den durch PID erwärmten Zellen.

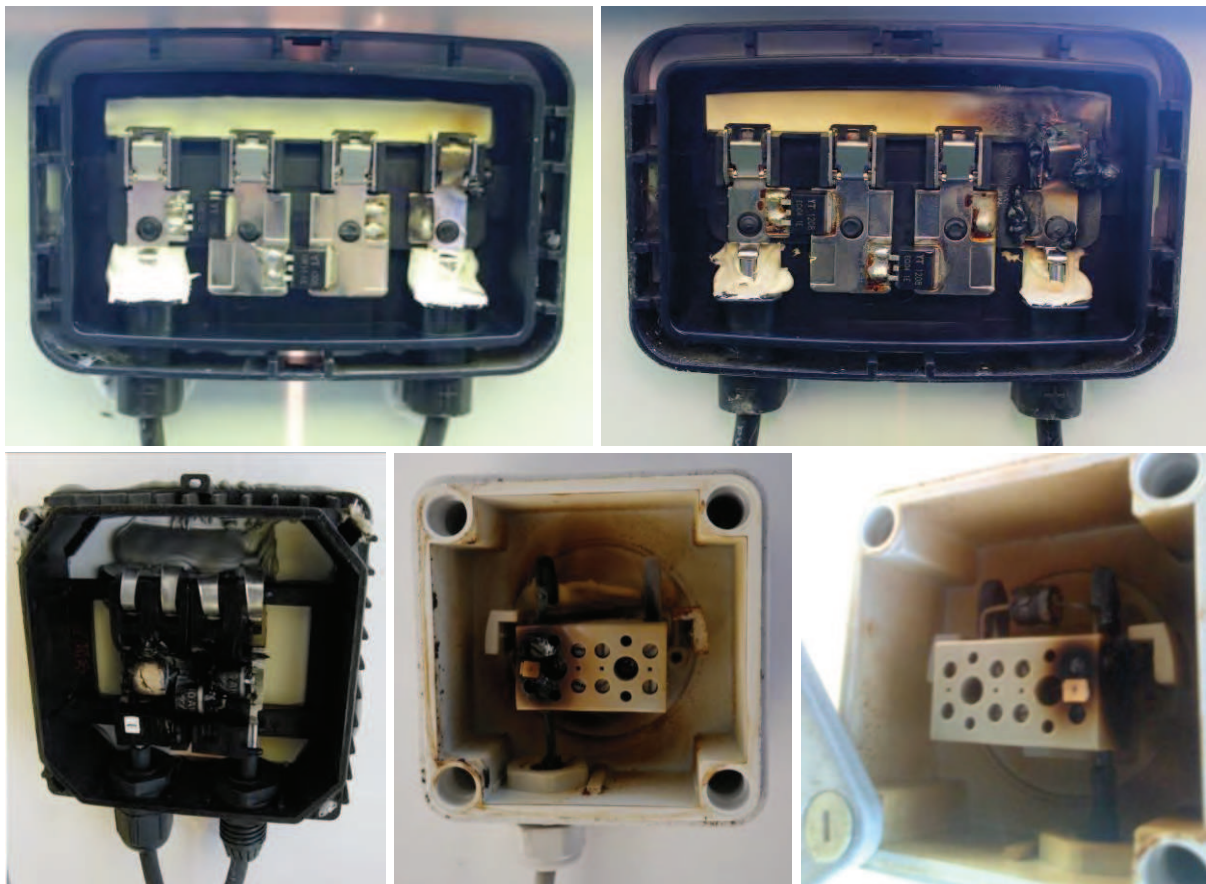
Abbildung 7a-e: Anschlussdosen mit selbstausgelöteten und verlorenen oder defekten Dioden.

1. Ein ab Werk unzureichend in der Anschlussdose kontaktiertes Bändchen wird hochohmig, erwärmt dabei häufig über den Schmelzpunkt angrenzender Kunststoffe und verursacht dabei thermische Schäden.
2. In der Regel trennt dieser Kontakt über die Zeit bzw. wird von der Bypassdiode entlastet, die dann im Weiteren meist den vollen Strangstrom trägt.
3. Die Diode und Ihre Kontaktierung wird über die weitere Betriebsdauer von typischerweise mehreren Jahren unter Vollast so weit degradiert, dass sie entweder selbst ausfällt oder an ihren Kontakten trennt. (siehe Bilder zuvor)
4. In diesem Moment trennt die Dose den Modulstring vollständig, wobei die Ursache von außen unerkennbar bleibt.

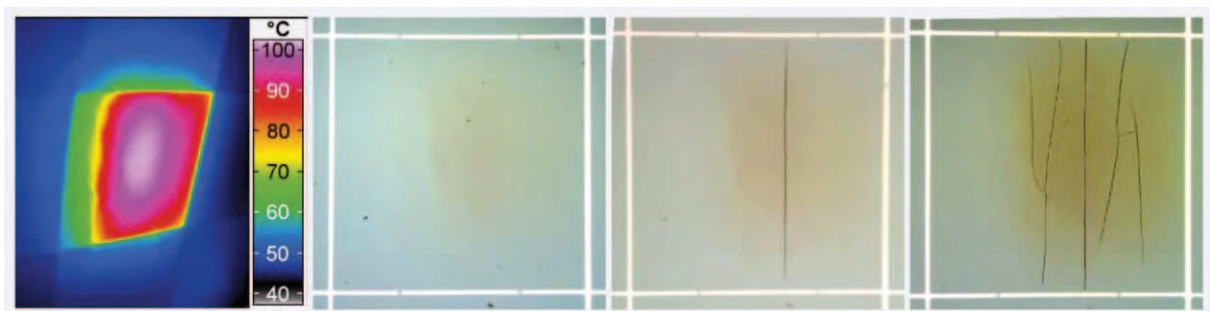
Bereits im 2ten Betriebsjahr 2012 ließ sich bei einigen Anlagen mittels Thermografie an Zellbrüchen eine kritische Folienalterung [ZSW] bei mehreren Herstellern erkennen.

Abbildung 8a-d: Folienalterung aus der Feldstudie 2013 bzw. einem Gutachten aus 2012:
„Da die Alterungsgeschwindigkeit der Folie aus der Erfahrung als verhältnismäßig hoch eingeschätzt wird, ... empfohlen, die Folie in einem unabhängigen Labor auf Eignung zu prüfen.“
 Der Zellbruch, die Erwärmung der Zelle in Folge und das Auffinden dieser Zelle mittels Thermografie sind hier nur Hinweisgeber, aber jeweils nicht selbst das relevante Thema.

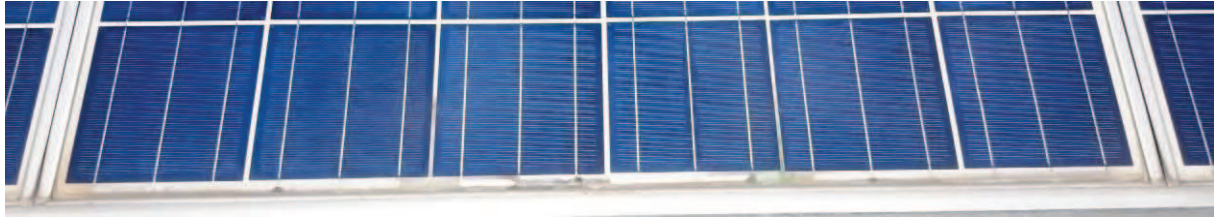
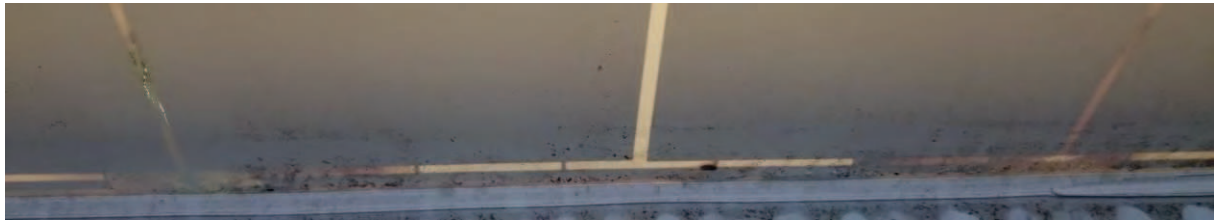
In den letzten Jahren hat sich, erneut flankiert durch thermografische Messungen, die folgende absehbare Weiterentwicklung dieser Folien gezeigt. Die Degradation der Folie löst die Isolation in der Fläche und den Randverbund auf, wodurch Feuchtigkeit eindringt, was weiter zur Korrosion an Lötstellen führt:

Abbildung 9a, b: Vorder- und Rückseite desselben Moduls zeigt Korrosion an den Bändchen und lokal thermische Überbelastungen der Folie in Folge hochohmiger, korrodierter Lötunkte.

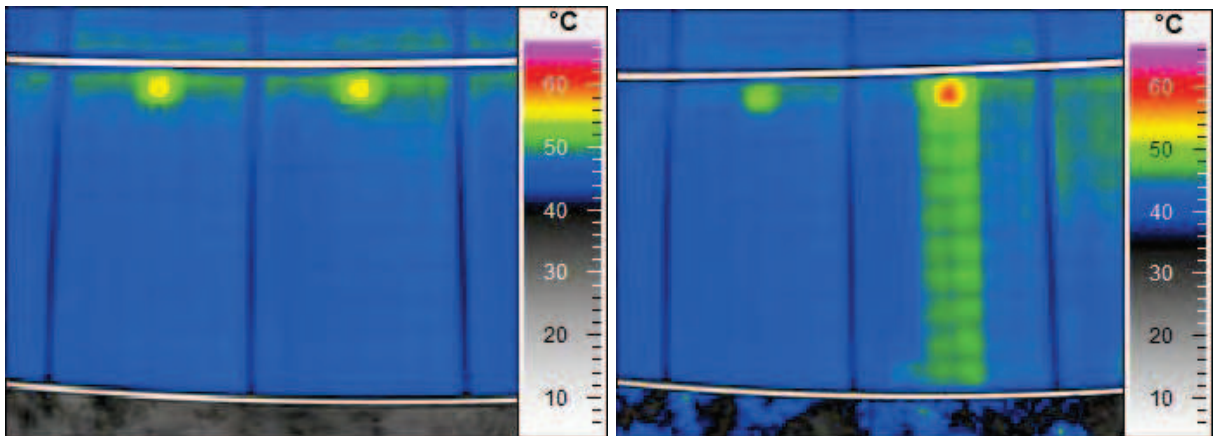
Abbildung 10a und b: Vergleich des Moduls aus den vorangegangenen Bildern in 2017 und 2018: Entstehung eines mittleren Substringfehlers in Folge der Folienalterung. Die Lötunkte der Querverbinder Bändchen an der Unterkante haben unter zunehmender Korrosion getrennt.

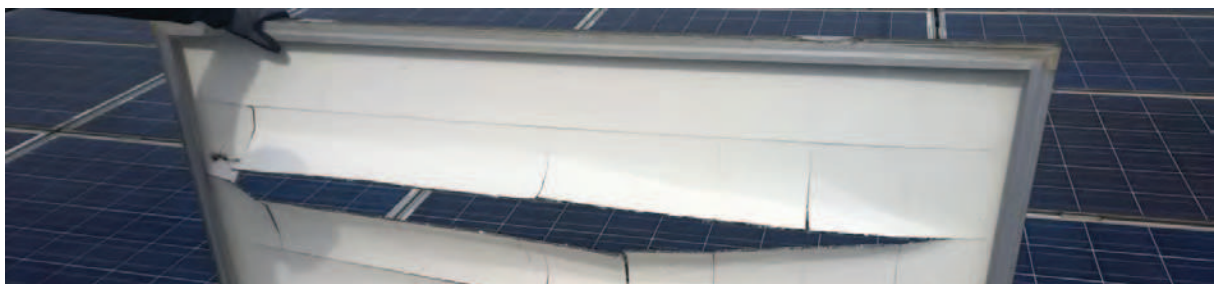
Das letzte Bild zeigt, das Endstadium dieses Fehlers, der üblicherweise als Serienfehler alle Module einer Anlage betrifft, wenn auch in den Modulen in leicht variierender Geschwindigkeit voranschreitet. Das Glas bricht in Folge kleiner Lichtbögen, die als Wackelkontakte an den defekten Lötunkten zünden. Das Modul fällt, aufgrund fehlender Stabilität durch Glas und Folie, vollständig auseinander:

Abbildung 11: 2018 Endstadium eines Moduls mit anfälliger Rückseitenfolie im 8. Betriebsjahr.

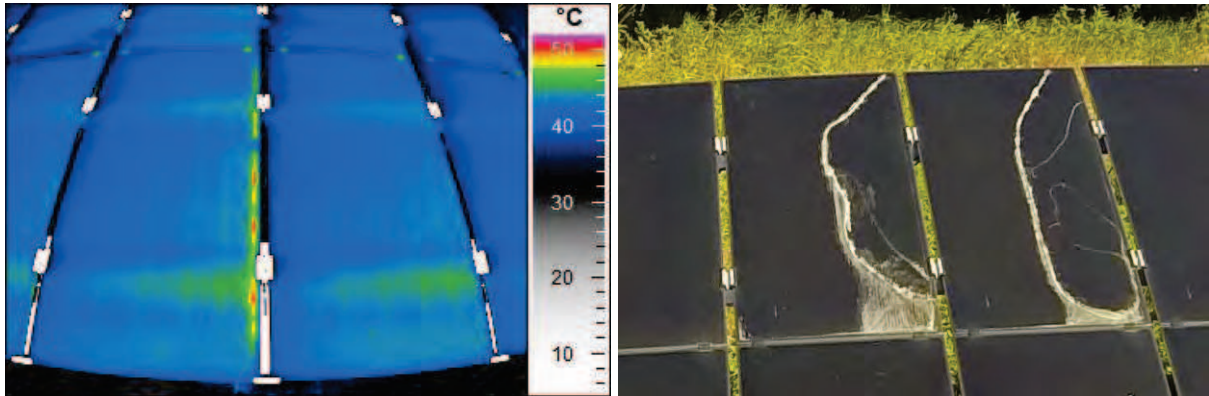
Abbildung 13a und b: Bisher als Sonderfall behandelter Typ eines Dünnschichtmoduls: Hier führten Übergangswiderstände 11%, die ähnlich wie beim gängigen Typ von außen lediglich 10 K Temperaturüberhöhung an den Bändchen-Übergängen zeigen, bereits nach 4 Betriebsjahren zu 3% Glasbrüchen mit absehbar steigender Tendenz. Da das Gutachten auf eine Detailklärung angelegt, die Problematik aber bereits bekannt war, sind diese Module nicht in der Statistik.

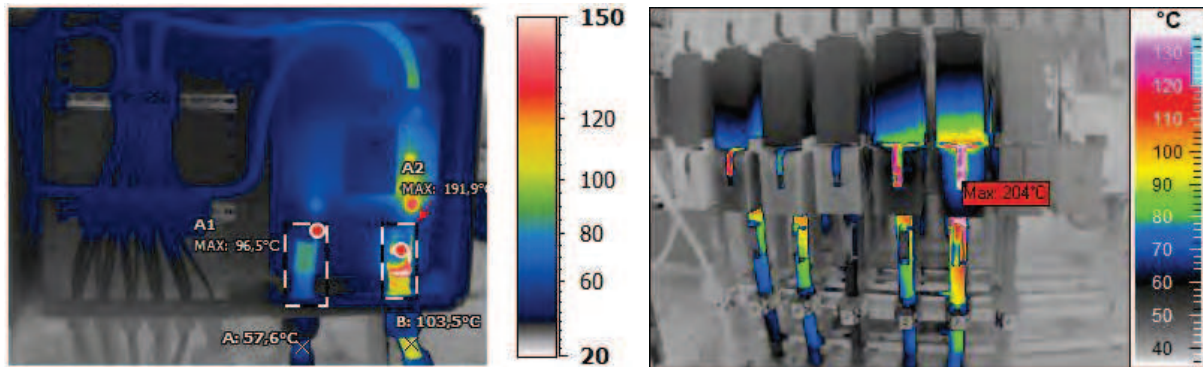
Bei 37 Auffälligkeiten erfolgte eine Bewertung als sicherheitsrelevanter Mangel was häufig eine direkte Abschaltung in Abstimmung mit dem Betreiber im Sinne des Brandschutzes zur Folge hatte. Zwei Beispiele im Folgenden für je eine fehlerhafte Crimpung und eine V-Klemme.

Abbildung 16a und b: Die Thermogramme zeigen je einen gecrimpten Abgang in einem GAK unter einem Leistungsschalter (links) und einen Abgang kontaktiert über eine V-Klemme unter einer NH-Sicherung in einem WR (r): Beide zeigen Temperaturen um 200°C und damit über dem Schmelzpunkt mancher Isolierstoffe. Beide Kontakte wurden aufgrund der akuten Brandgefahr direkt nach Aufnahme des Befunds außer Betrieb genommen bzw. entlastet. Auch wenn es in diesen Fällen noch nicht zu einem Brand gekommen ist, können angrenzende Bauteile wie ein Leistungsschalter durch die thermische Belastung bereits beschädigt worden sein.

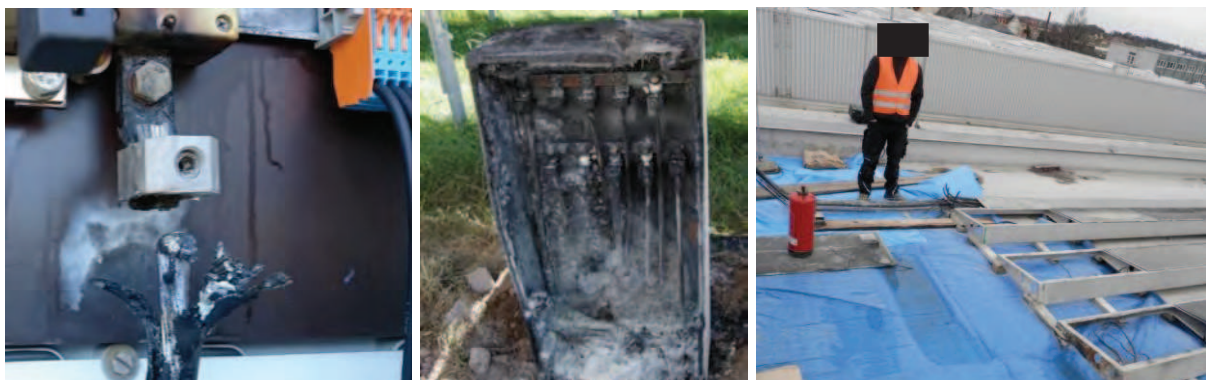
Der problematischste Befund in der PV-Elektro-Thermografie ist allerdings nicht die Häufung von knapp 2 Auffälligkeiten pro MW, sondern der Umgang mit Befunden, insbesondere nach Abbränden. In deutschen Freiflächenanlagen sind Schäden zwar in der Regel im schlimmsten Fall auf den Abbrand eines GAK beschränkt oder enden sogar mit dem Abbrand einer Klemme.

Abbildung 17a: Lokaler Abbrand einer DC-Schalter-Hauptklemme
b: Ausgebrannter DC-Hauptsammler auf einer Freiflächenanlage;
c: Lokaler Durchbrand eines Foliendachs entlang zweier DC-Hauptkabel als Folge eines Kurzschlusses und eines wandernden Lichtbogens.

Auf Dächern und insbesondere auf Foliendächern mit verminderter Brandhemmung im Vergleich zu harten Deckungen, ist dagegen sowohl eine ordentliche Analyse als auch eine entsprechende Korrektur im Nachgang unerlässlich.

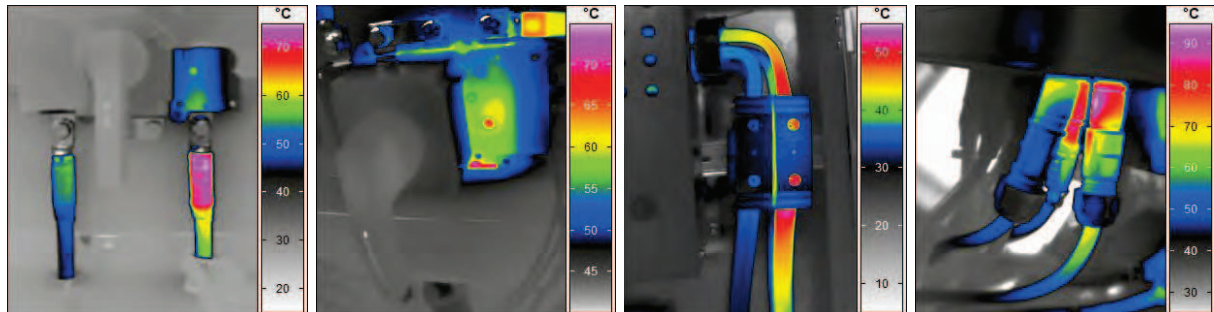
Abbildung 18a-d: Kritische Übergangswiderstände an Hauptabgängen von GAKs:
Die 4 GAK-Thermogramme eint, dass sie in 3 Fällen nach einem Brandfall und NACH einer, zum Teil aufwändigen, aber erfolglosen Reparatur in MW-Anlagen, thermografiert wurden.

Über die Ursachen kann an dieser Stelle nur spekuliert werden. Neben der bereits angesprochenen Problematik von DC-Strom, insbesondere in Kombination mit häufig verwendeten Alu-Hauptleitungen, kann weiter eine Rolle spielen, dass eine ausreichende Kabelreserve häufig nicht angelegt ist.
