## 1 Inhalt und Motivation

Das Poster fasst die Auswertungen PV-thermografischer Analysen aus den letzten 4 Jahren zusammen. Diese Prüfungen fanden im Rahmen von Abnahme- und Gewährleistungsgutachten an kristallinen PV-Generatoren ohne bekannte Beschädigungen statt. In den dargestellten 100 MW Generatorleistung zeigten sich

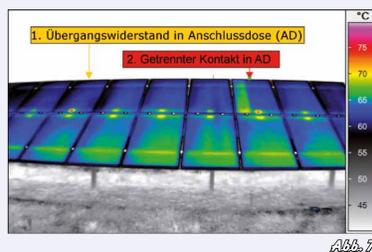
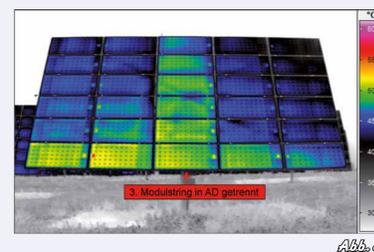
mit einer schwer auffindbaren Trennung in einer der Modulanschlussdosen stehen kann. Im anderen Fall kann das Modul einen Glasbruch und einen zeitweise offenen Lichtbogen entwickeln.

Übergangswiderstände im Modul sind die dominierenden Kategorien (in der Legende Abb. 6 die ersten 4), wenn es um thermografisch auffindbare Modulfehler geht. Deren Relevanz ist nicht abschließend mit den angegebenen akuten Leistungsverlusten beschreibbar. Alle 4 genannten Kategorien neigen zu Fehlerfortentwicklungen, an deren Ende ein ausgefallener Modulstrang

Abb. 7 und 8: Thermogramme mehrerer Fehlerentwicklungsstufen von Übergangswiderständen im Modul. Eine erwärmte Anschlussdose deutet meist auf einen Übergangswiderstand in deren Inneren hin. Ihre Beurteilung ist aufgrund der indirekten Messung und der vergleichsweise niedrigen Glasoberflächentemperaturen schwierig. Trotzdem lohnt eine genaue Prüfung, da über den Zwischenschritt eines offenen Substrings am Ende ein offener Modulstrang stehen kann, in dem die Position der Trennung dann, ohne vorher erstelltes Thermogramm, schwer auffindbar ist.

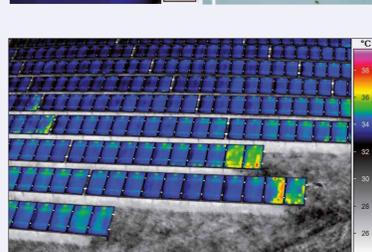
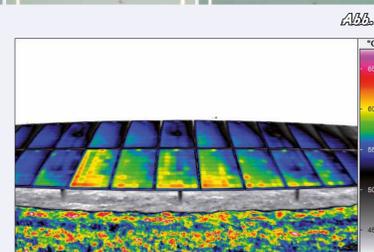
Abb. 10 und 11: PID (potential induced degradation) Das Thema der PID steht weiter im Interesse. Eine grobe Abschätzung von Leistungsverlusten allein auf Basis der Thermografie ist wie bei heißen Zellen prinzipiell möglich. In der Feldstudie wurden bei 2 von 26 Modulherstellern deutliche, bei 2 weiteren nur minimal Anzeichen für PID festgestellt. Nur einer der gering ausgeprägten Fälle befand sich in einer Anlage in Deutschland, die restlichen Fälle wurden an Anlagen in Italien gefunden. In allen Fällen waren nur 1 - 15 % aller Stränge betroffen, mit lokalen Häufungen.
