Unsachgemäßer Umgang mit PV-Modulen: Beschreibung und Auswirkungen von Handhabungsfehlern

Christopher Olschok^{(1) (3)} · Markus Schmid⁽²⁾ · Rudi Haas⁽¹⁾ · Gerd Becker⁽³⁾

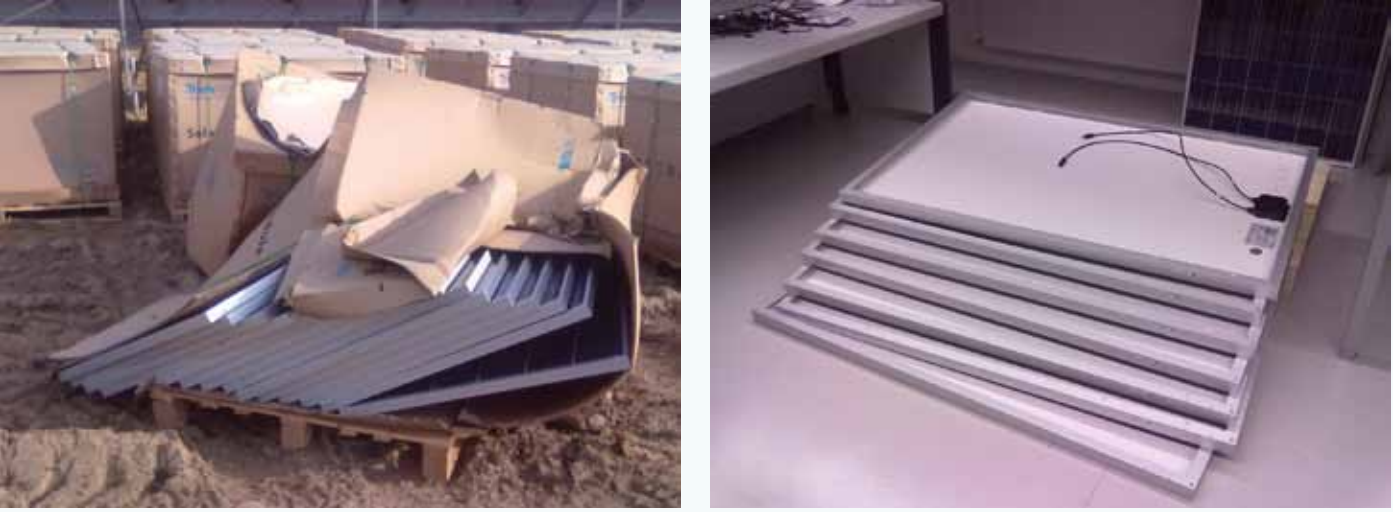
Fehler 2

Zur Nachbildung dieser Fehlersituation wurde eine handelsübliche Einwegpalette aus Holz verwendet. Auf diese wurden sieben Solarmodule senkrecht stehend hintereinander angeordnet und durch einen mechanischen Impuls zum Umkippen auf die Glasseite gebracht.

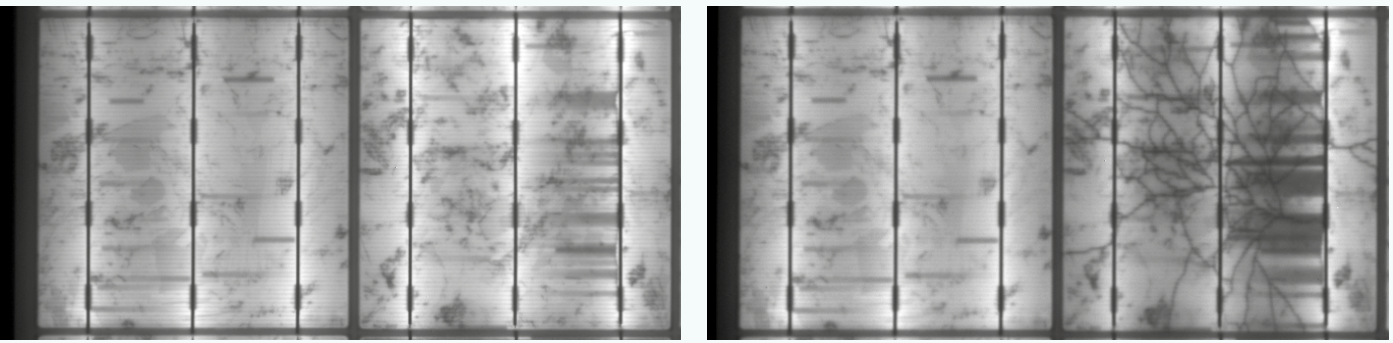
Abgesehen vom ersten Modul, das auf den Boden fiel, weisen die Module keine äußerlichen Schäden auf. Mittels Elektrolumineszenz konnten jedoch Zellbrüche in allen Modulen detektiert werden.

Elektrolumineszenzaufnahme vor (links) und nach (rechts) der Fehlersimulation des zweiten Moduls von unten.

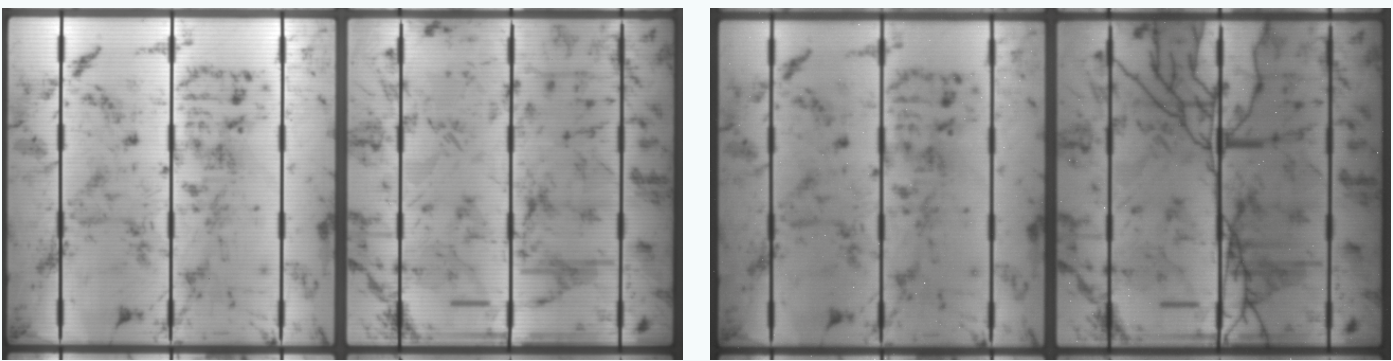
Elektrolumineszenzaufnahme vor (links) und nach (rechts) der Fehlersimulation des vierten Moduls von unten.

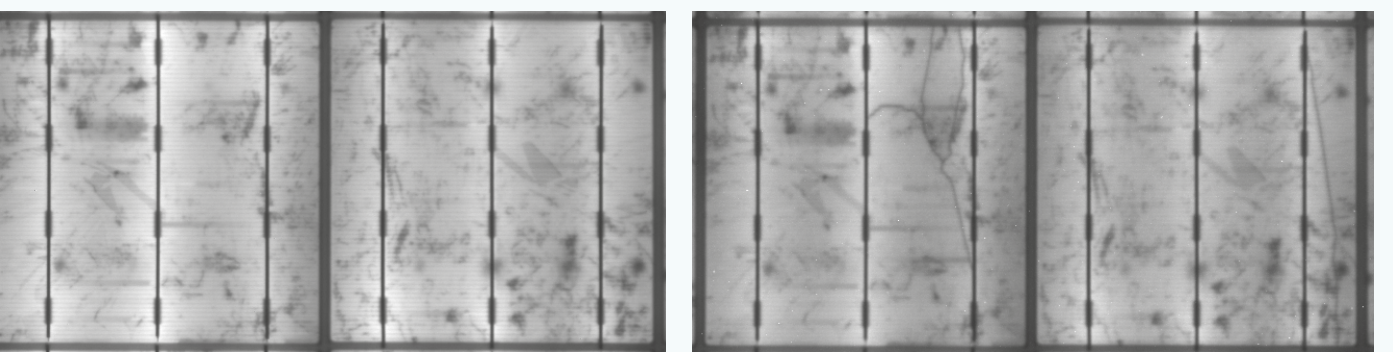
Elektrolumineszenzaufnahme vor (links) und nach (rechts) der Fehlersimulation des sechsten Moduls von unten.

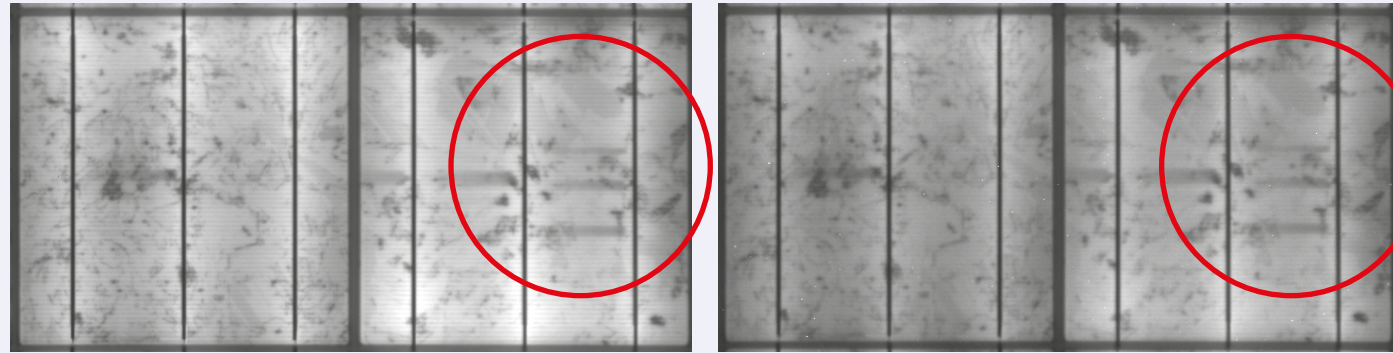
Die Vermutung, dass durch das Aufliegen des Moduls auf dem Kopf Schäden in der Zellstruktur entstehen, konnte nicht bestätigt werden. Da es sich um eine Krafteinwirkung senkrecht zur Waferoberfläche handelt, ist es allerdings nicht ausgeschlossen, dass durch andere Umgebungsbedingungen (z. B. unebener Boden) Mikrorisse entstehen können.

Elektrolumineszenzbilder vor (links) und nach (rechts) der Simulation des Moduls mit 20 Meter Wegstrecke. Die markierte Stelle stellt den Auflagepunkt des Helms dar.

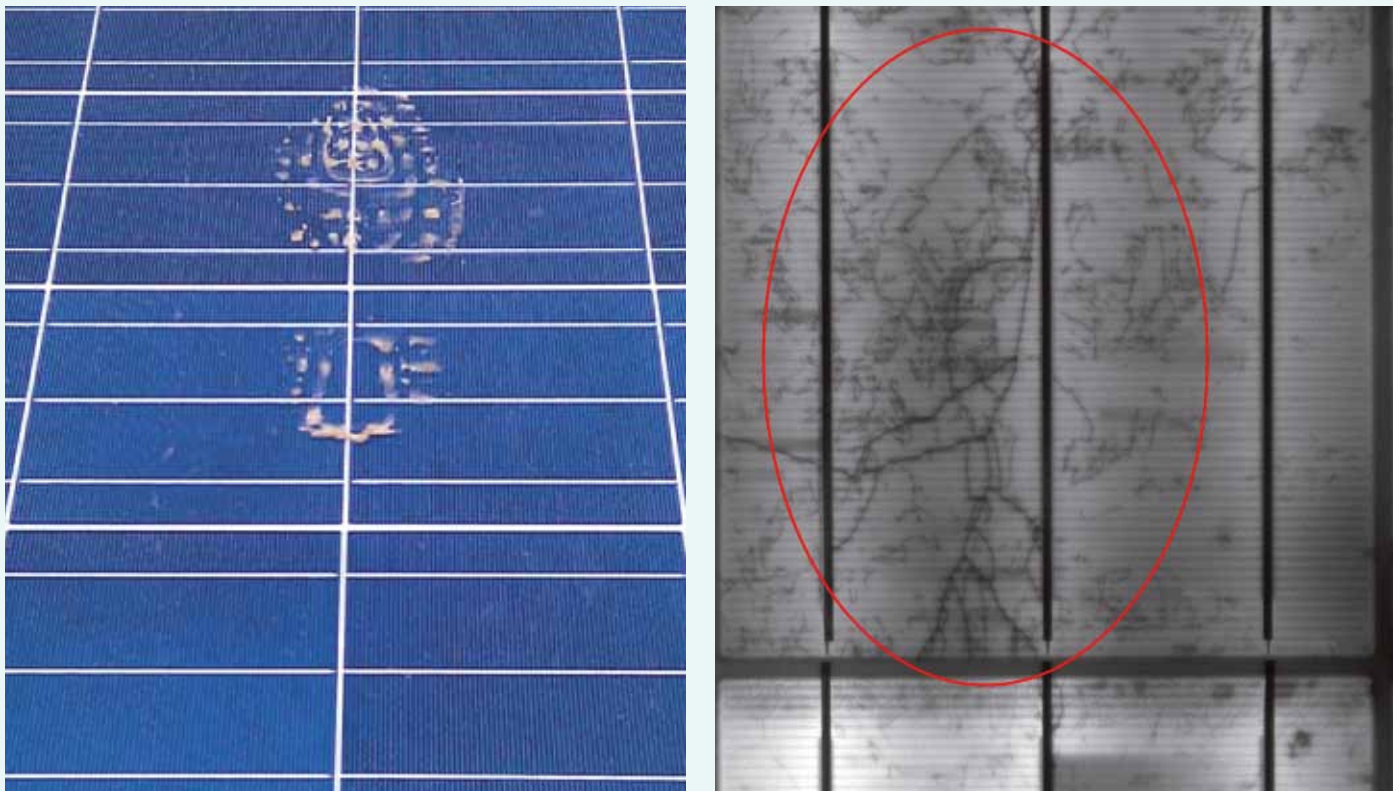
Mit einem speziellen Prüfgerät wird eine Kraft auf eine Generatorfläche aufgebracht, die einem Durchschnittsgewicht eines erwachsenen Mannes von 83,4 kg auf eine 30° geneigte Modulfläche entspricht.

Durch die Trittbelastung konnten Mikrorisse an der Auftrittsstelle detektiert werden. Links die reale Fehlersituation, rechts sind die Auswirkungen nach der Simulation zu sehen.
