Feldstudie 2.0 zur Modul- und Anlagenqualität auf Basis thermografischer Messungen von 1 GW

Bernhard Weinreich, Björn Schauer, Simon Gürzing, Rudolf Haas
HaWe Engineering GmbH, Mühlthaler Weg 1, 82131 Gauting-Hausen
Tel.: 089/740 433-13, weinreich@hawe-eng.com, www.hawe-eng.com

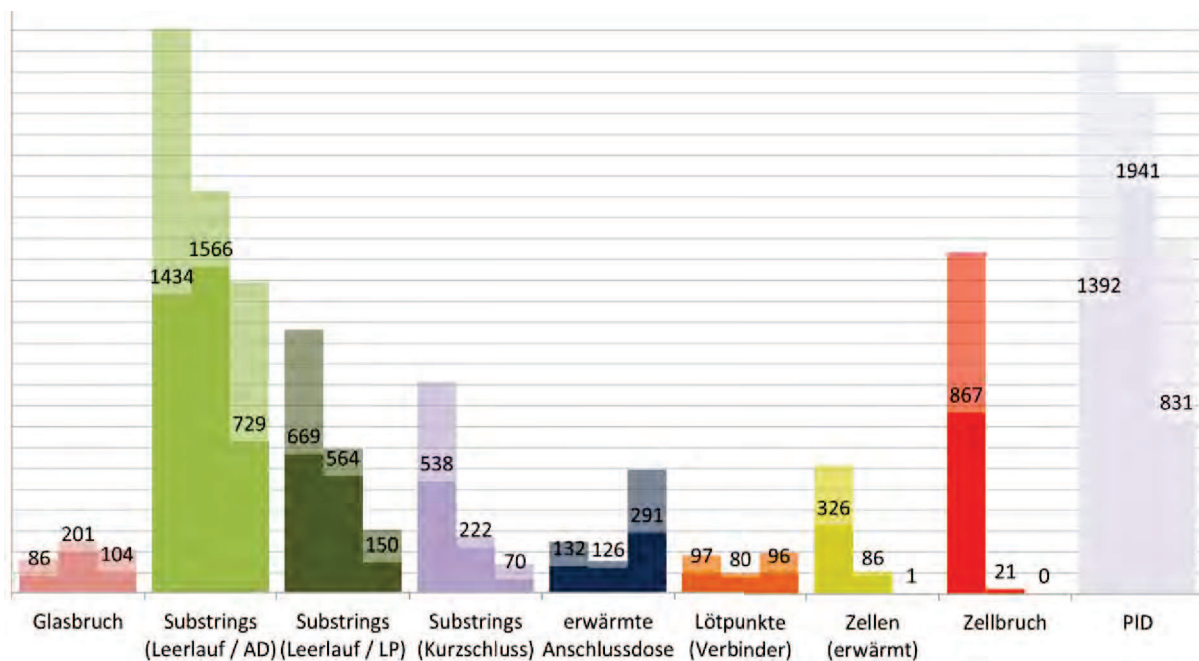
Abbildung 3: Absolute Zahlen Modulmängel / Generation und relative Häufung im Hintergrund

Von erster zu letzter Generation zeigt sich in der Tabelle eine Halbierung der als mangelhaft bewerteten Module von 0,57% auf 0,29%. Bei der Betrachtung aller Auffälligkeiten ist zu berücksichtigen, dass stets ein Zusammenhang zwischen Anlagengeneration und Alter der Anlage zum Vermessungszeitpunkt besteht, wie auch in der vorausgegangenen Tabelle als Mittelwert angegeben.

Die unerwartete Steigerung der **mangelhaften Anschlussdosen (AD)** in der letzten Generation geht mit 2/3 der Gesamtmenge allein auf 2 Anlagen aus 2013 mit einem identischen Anschlussdosentyp zurück und hat daher im zeitlichen Verlauf keine Aussage. Ohne diese Dosen-Thematik ergäbe sich ein leicht fallender Trend.

Die Häufung mangelhaft ausgeführter **Lötunkte (LP)** an Quer- und Zellverbinder zeigt, trotz einer flächigen Umstellung auf Lötautomaten, keinen klaren Trend. Die Anzahl betroffener Anlagen mit nur 13 mit je mehr als 5 Mängeln, ist hierfür zu klein.

Die Aufteilung **Zellen „erwärmt“** mit nicht eindeutiger Ursache und **Zellbruch** wurde aus der alten Studie übernommen, beide Verläufe zeigen klar, dass die Branche das Thema Zellbruch seit etwa 2012 überwunden hat.

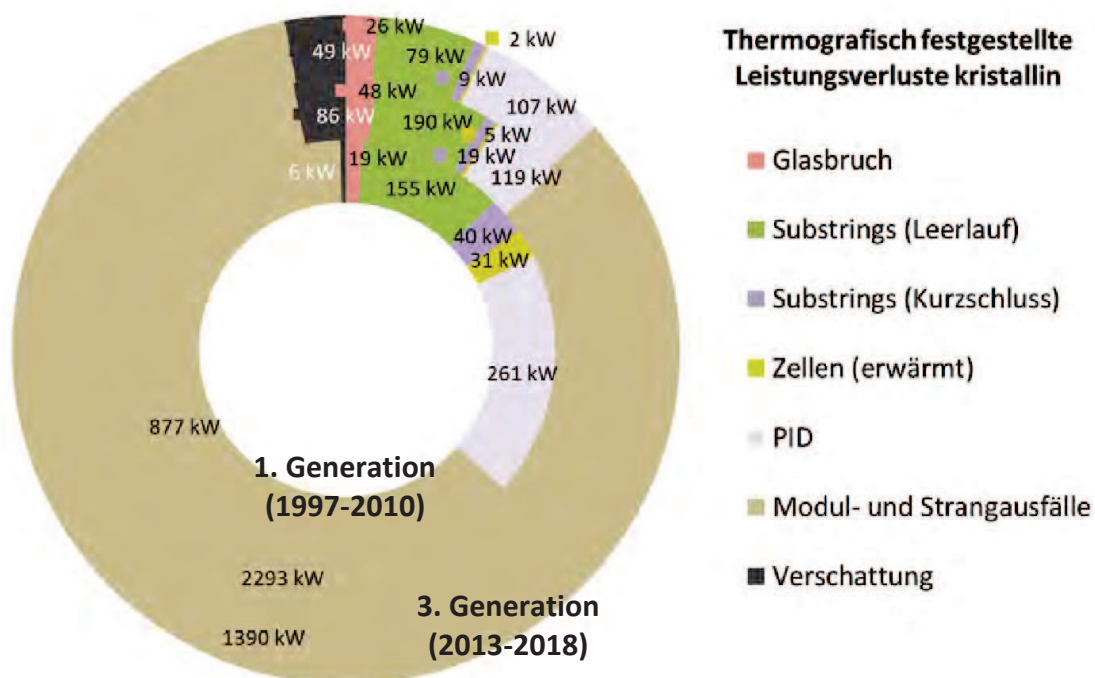
Abbildung 6: Aufgedeckte Leistungsverluste und deren Verhältnisse über die 3 Generationen

Die primäre Aufgabe der PV-Thermografie ist das Auffinden von Defekten auf Modulebene, die durch das Raster der Anlagenüberwachung fallen. Tatsächlich zeigt sich, dass Modulstränge im Leerlauf die dominierenden Gründe für Leistungsverluste sind und diese sich über die 3 Generationen von 0,50% auf 0,78% der Anlagenleistung nennenswert erhöht haben.

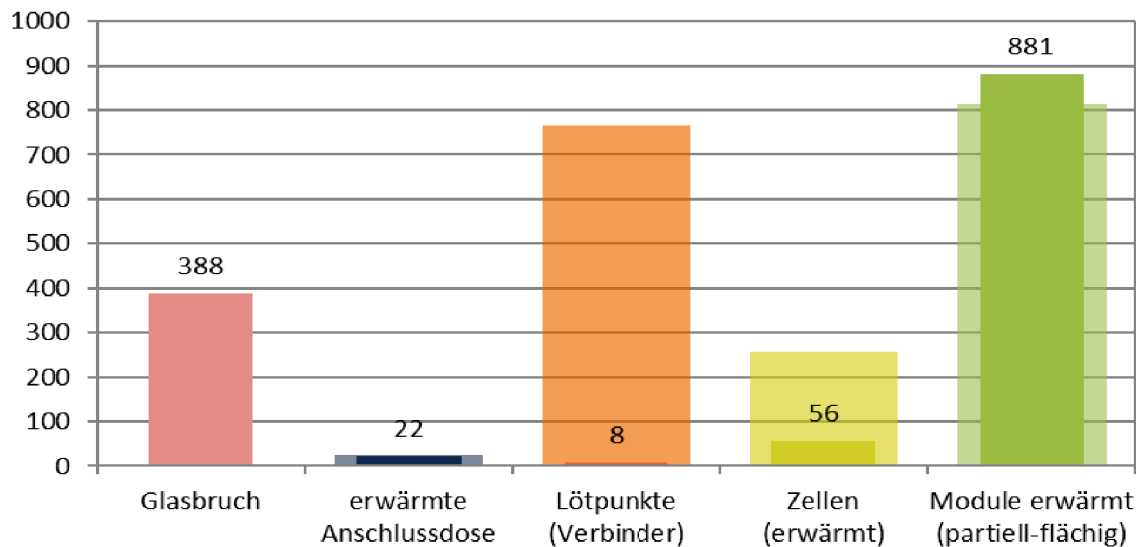
Abbildung 12: Absolute Zahlen Modulmängel Dünnschicht im Vordergrund und Module die als Empfehlung zur langfristigen Beobachtung bewertet wurden ohne Zahl im Hintergrund

Erwärmte Anschlussdosen sind beim gängigsten Modell sehr viel seltener als bei kristallinen Modulen, ggf. da hier kein händischer Prozess zur Verlotung der Kontakte verwendet wird. Versagt dieser Prozess trotzdem ist die Konsequenz in der Regel nach kurzer Zeit ein Glasbruch und ein getrennter Modulstrang.

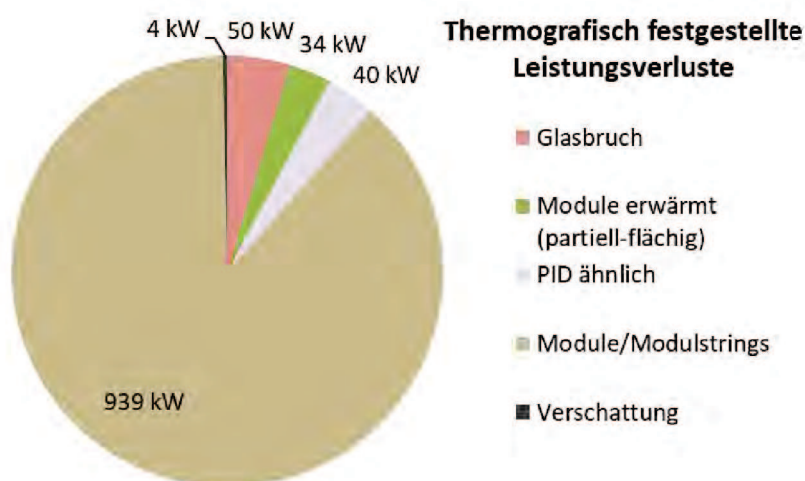
Abbildung 14: Nur Glasbrüche und flächige erwärmte Module verursachen Verluste, den größten Teil machen, insbesondere bei DS unerkant, ausgefallene Modulstrings aus.

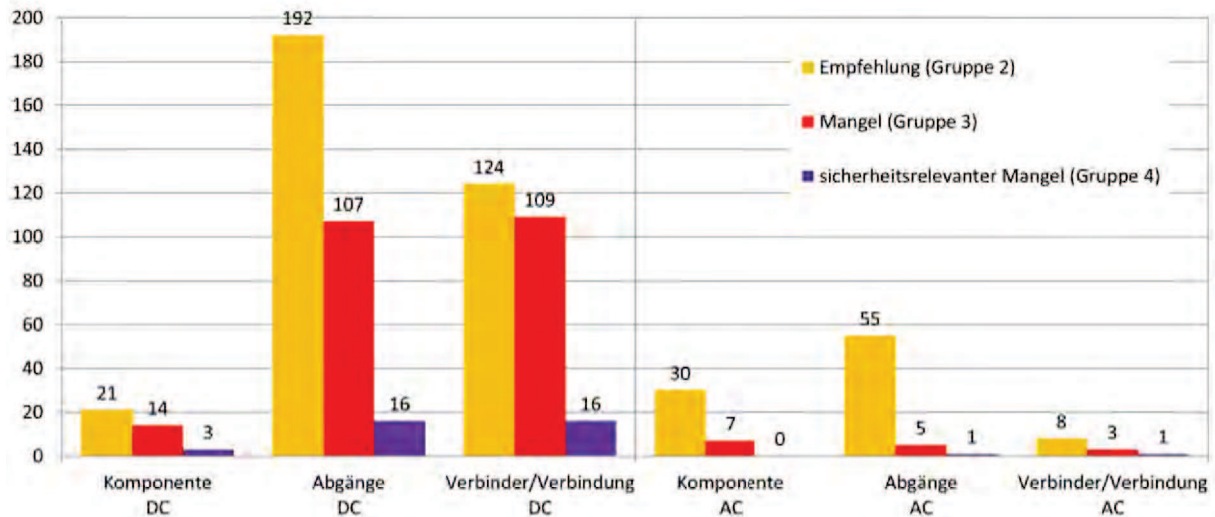
Abbildung 15: Die in Summe 712 Auffälligkeiten innerhalb der aufgeführten Bauteile mit zusammen 385 MW ergibt pro MW knapp 2 Auffälligkeiten.

Auffallend ist die geringere Anzahl von Auffälligkeiten im AC Bereich. Aus Aufwandsgründen war es bisher nicht möglich diese ins Verhältnis zu den untersuchten Komponenten und Verbindungszahlen im jeweiligen Bereich zu stellen. Da aber mehrere auch Kleinserienfehler im DC- im Gegensatz zum AC-Bereich bekannt sind, kann davon ausgegangen werden, dass hier die Problematik der Materialpaarung bzw. elektrochemische Korrosion im DC Bereich eine Rolle spielt.
