## 1 Inhalt und Motivation

Das Poster fasst die Auswertungen PV-thermografischer Analysen aus den letzten 4 Jahren zusammen. Diese Prüfungen fanden im Rahmen von Abnahme- und Gewährleistungsgutachten an kristallinen PV-Generatoren ohne bekannte Beschädigungen statt. In den dargestellten 100 MW Generatorleistung zeigten sich

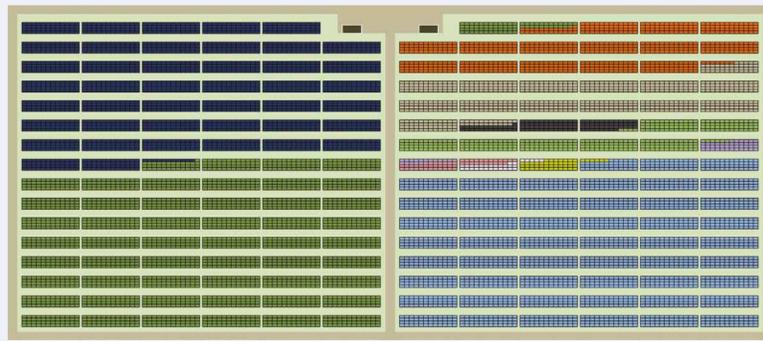
Die Abb. 4 zeigt die Detailausschnitte (Abb. 5 und 6) im Verhältnis zu einer hypothetischen 100 MW Anlage, aufsummiert aus allen für die Feldstudie vermessenen 100 MW.

Abb. 4: Alle vermessenen 100 MW dargestellt als hypothetische MW-Anlage mit 1 MW pro Feld.

Verluste / Mängel	Beschreibung Bereich einer fiktiven 100 MW Anlage	Anteil in %
-	1 MW-Feld ohne Fehler	98,3
1,4 MW	Felder mit Störungen	1,4
1500 Module	Bereich mangelhafter Module	0,3

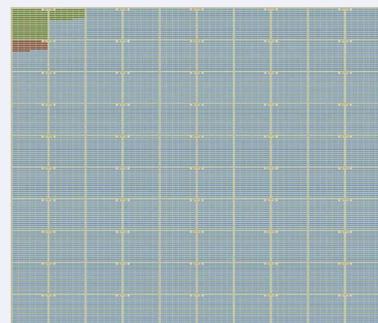
Abb. 5

Verantwortlich für den größten Teil der Leistungsverluste waren Installationsfehler und Wechselrichtererausfälle.

Für den ersten Fall waren nicht oder falsch angeschlossene Module und Stränge typisch. In einem Fall waren ausgefallene falsch dimensionierte Strangsicherungen die Fehlerursache. Diese waren in Kombination mit einer unzureichenden Betriebsführung allein für einen Ausfall von 0,4 MW über mehrere Monate hinweg verantwortlich. Normale Sicherungs- und Kontaktfehler, sowie andere Fehler im Rahmen der Betriebsführung mit je 0,15 MW waren ebenfalls häufige Gründe für Leistungsdefizite.

Einzelne defekte Module trugen mit gut 0,1 MW dagegen einen vergleichsweise kleinen Teil zu den Gesamtverlusten von 1,5 MW bei.

Abb. 5: Grafik zu Leistungsverlusten. Symbolische Darstellung eines 2 x 1 MW Generatorfelds. Ein farbiges Rechteck steht für ein 220 W Modul bzw. dessen verlorene Leistung, wie sie die Auswertung der 100 MW Thermografie-Gutachten rechnerisch für die jeweilige Fehlerkategorie ergibt.

Aufgenommen wurden neben den dominierenden Ausfällen aus Installationsfehlern, WR-Defekten und unzureichender Betriebsführung auch die aufsummierten Verluste aus defekten Modulen. Die Werte sind dabei als Leistungen unter STC angegeben. Für die Modulfehler wurden diese auf Basis von Erfahrungen, Zusatzmessungen oder Hochrechnungen abgeschätzt.

Die Angaben sind dabei immer als absolute Mindestverluste zu verstehen, die im Rahmen von zum Teil noch relativ großen Unsicherheiten beispielsweise bei PID zu erwarten sind. Auch wurden keine zusätzlichen Folgeverluste wie etwa durch Mismatch mitberechnet.

Verluste in kW	Fehler - Kategorie: Verluste durch Installation und Betrieb	Verluste in %	Verluste in kW	Fehler - Kategorie: Verluste durch Modulfehler	Verluste in %
456	Installationsfehler	0,46%	76	Substring (Leerlauf)	0,08%
562	WR-Ausfälle	0,56%	13	Substrings (Kurzschluss)	0,01%
155	Sicherungs- / Kontaktfehler	0,15%	11	Zellen erwärmt	0,01%
151	sonst. Betriebsführung	0,15%	12	Brüche (Zell-, Brosel-, Glas)	0,01%
26	Verschattung	0,03%	7	PID	0,01%

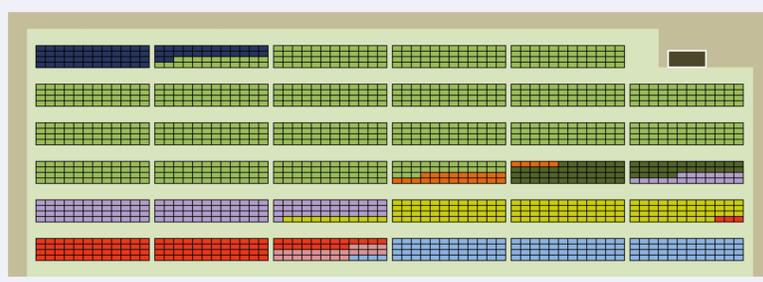
Abb. 6: Grafik zu mangelhaften Modulen. Hier wurden auch Module berücksichtigt, die im Moment der thermografischen Aufnahme noch keine Ertragsdefizite zeigten. In diesen Fällen, wie z. B. bei erwärmten Zellverbindern und Anschlussdosen (AD) führt die zweifelsfreie Aussicht auf einen sich anbahnenden Ausfall zur Bewertung als Mangel und zur Reklamation.

Da in der PV-Thermografie auch hier noch große Unsicherheiten bei den zu berücksichtigenden Grenztemperaturen bestehen, wurden viele Auffälligkeiten aber nur als Empfehlung bewertet und hier nicht weiter aufgeführt. Dies geschah auch wenn ein langfristiger Ausfall zumindest als wahrscheinlich erachtet wurde.

Anzahl Module	Fehler - Kategorie: mangelhafte Module	Anteil in %	Anzahl Module	Fehler - Kategorie: mangelhafte Module	Anteil in %
74	erwärmte Anschlussdose (AD)	0,016%	152	Substrings (Kurzschluss)	0,033%
913	Substrings (Leerlauf / AD Fehler)	0,201%	152	Zellen (erwärmt / erhitzt)	0,033%
26	Lötunkte, Quer- u. Zellverbinder	0,006%	119	Zellbruch, Broselbruch	0,026%
72	Substrings (Leerlauf / Löt-Fehler)	0,016%	24	Glasbruch	0,005%

Übergangswiderstände im Modul sind die dominierenden Kategorien (in der Legende Abb. 6 die ersten 4), wenn es um thermografisch auffindbare Modulfehler geht. Deren Relevanz ist nicht abschließend mit den angegebenen akuten Leistungsverlusten beschreibbar. Alle 4 genannten Kategorien neigen zu Fehlerfortentwicklungen, an deren Ende ein ausgefallener Modulstrang
