Optimierung thermografischer Fehleranalyseverfahren auf Multi-MW-PV-Kraftwerke

Beschreibung und Zielsetzung

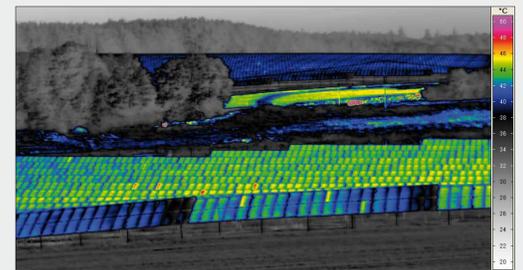
Abb. 1: Thermogramm eines großen PV-Kraftwerks im Infrarot mit typischen Fehlern, in der Mitte im Vordergrund 3 Module mit dekontaktierten Substrings, weitere im Hintergrund.

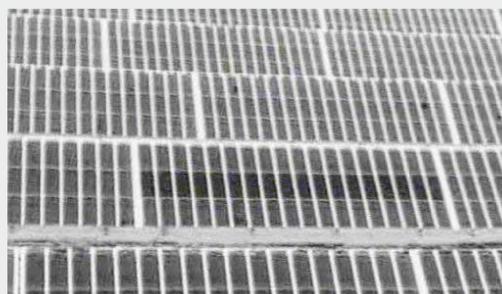
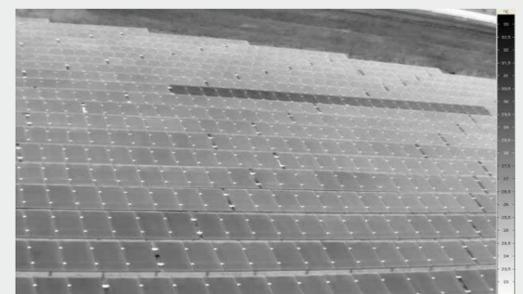
Abb. 2: Vergleich Aufnahme von fliegender Plattform links (noch mit verringerter Auflösung); Aufnahme von Hebebühne rechts; In beiden Bildern ein offener Modulstring: ein Fehler, der von Anlagenüberwachungssystemen und deren Anwendern immer noch sehr häufig übersehen wird.

Da bei der Verwendung von Hebebühnen der Abstand zum Generator nicht frei bestimmbar ist und IR-Kameras prinzipiell keine Zoomobjektive besitzen, muss oft eine nicht optimale Auflösung in Kauf genommen werden. Zusätzlich kommen meist noch negative perspektivische Effekte hinzu. Bei einem frei positionierbaren Kameraträger werden perspektivische Effekte dagegen klein gehalten. Zusätzlich kann das gesamte Blickfeld in nahezu homogener Auflösungsqualität effektiv genutzt werden. Wird während des Flugs mit doppelter Aufnahme-frequenz gearbeitet, ist jedes Modul aus zwei Perspektiven einsehbar, ohne dass dabei wie sonst eine Verringerung der Vermessungsgeschwindigkeit in Kauf genommen werden muss.
