Lessons Learned? aus Gutachtersicht

41. PV-Symposium

These: Deutsche PV-Altanlagen
= einzigartiger Erfahrungsschatz

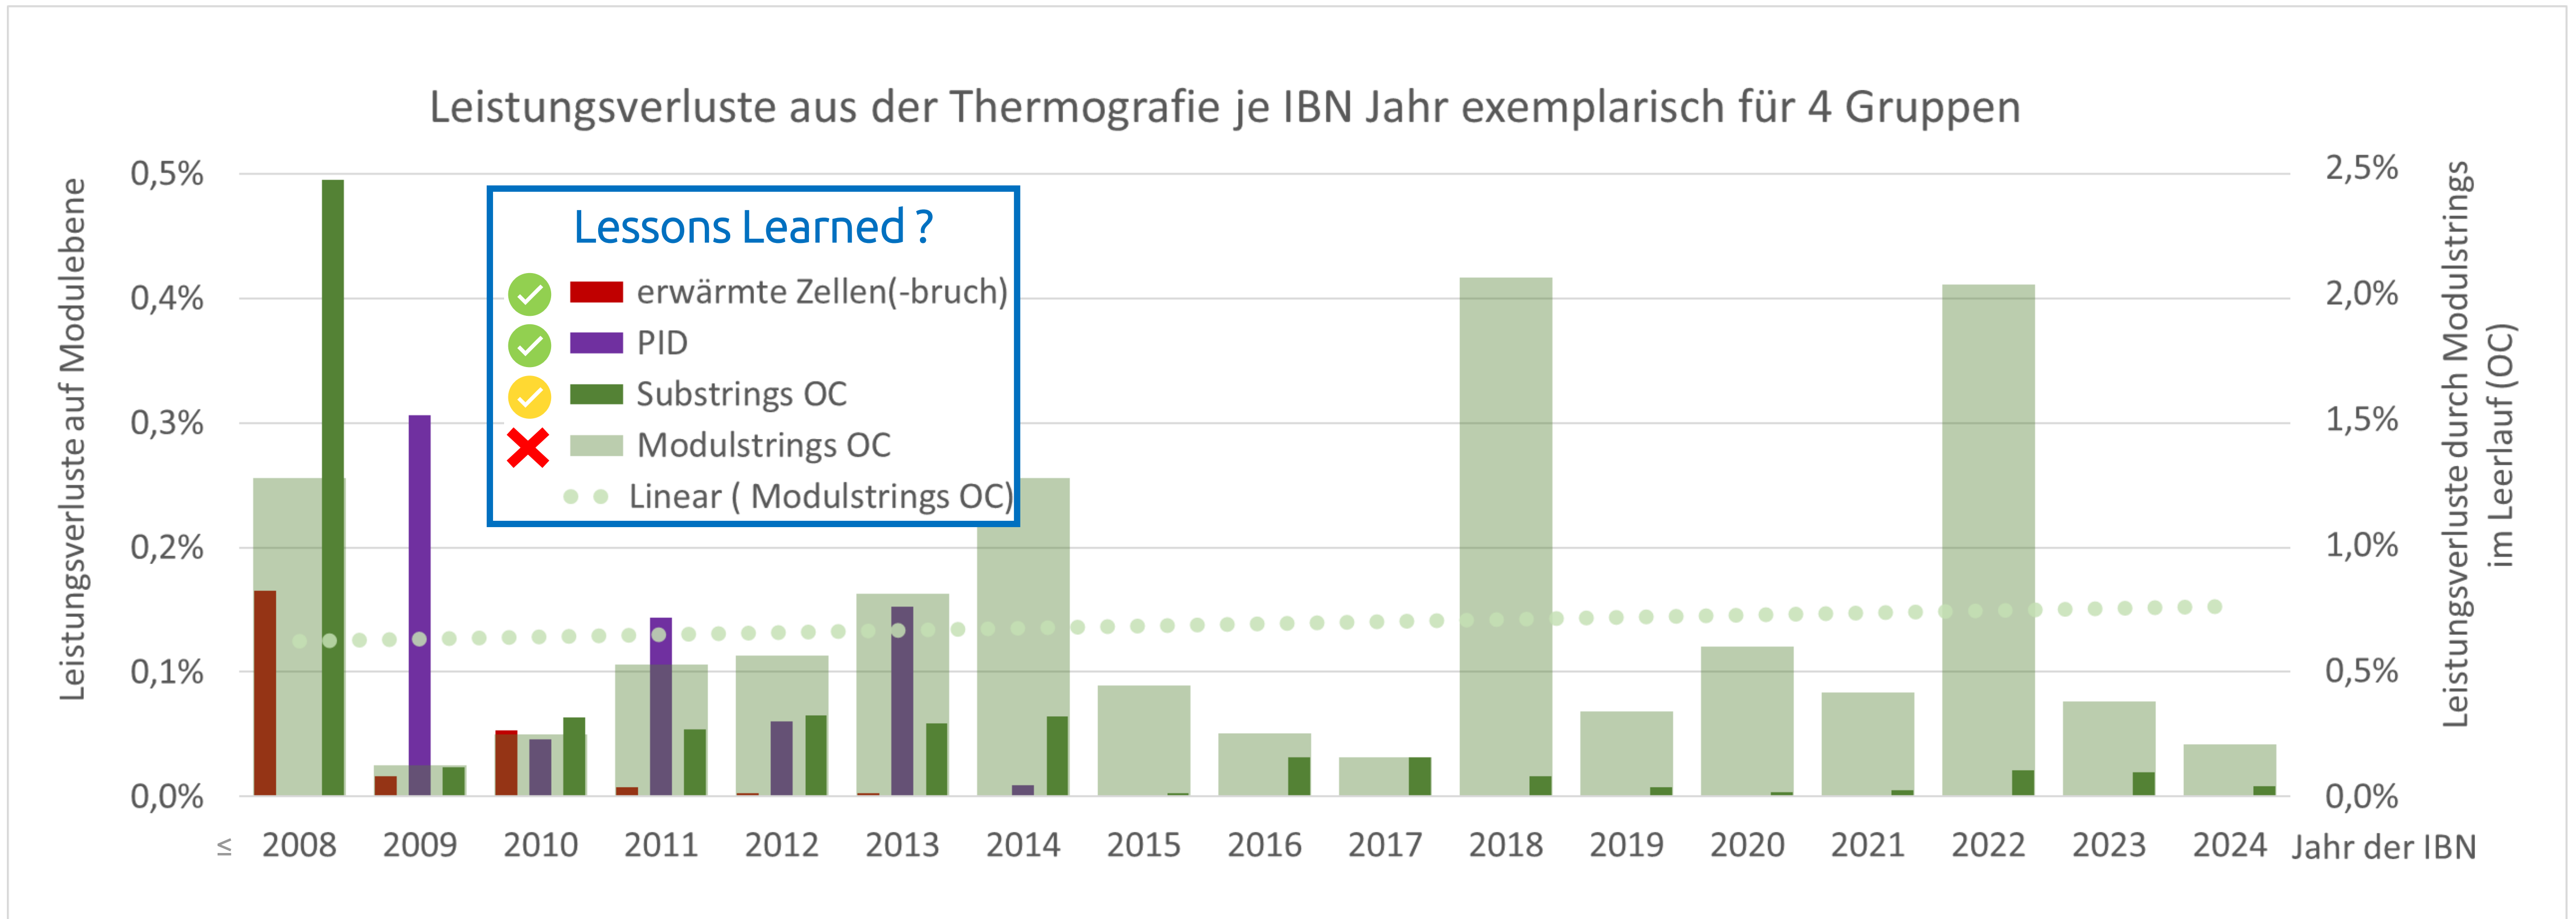
- Befunde wie Zellbrüche und PID (Potential induzierte Degradation) wurden bis ca. 2014 gelöst.
- Stillstände auf Modulstring- und Generatorebene bleiben bestehen -> Herausforderungen fürs O&M.

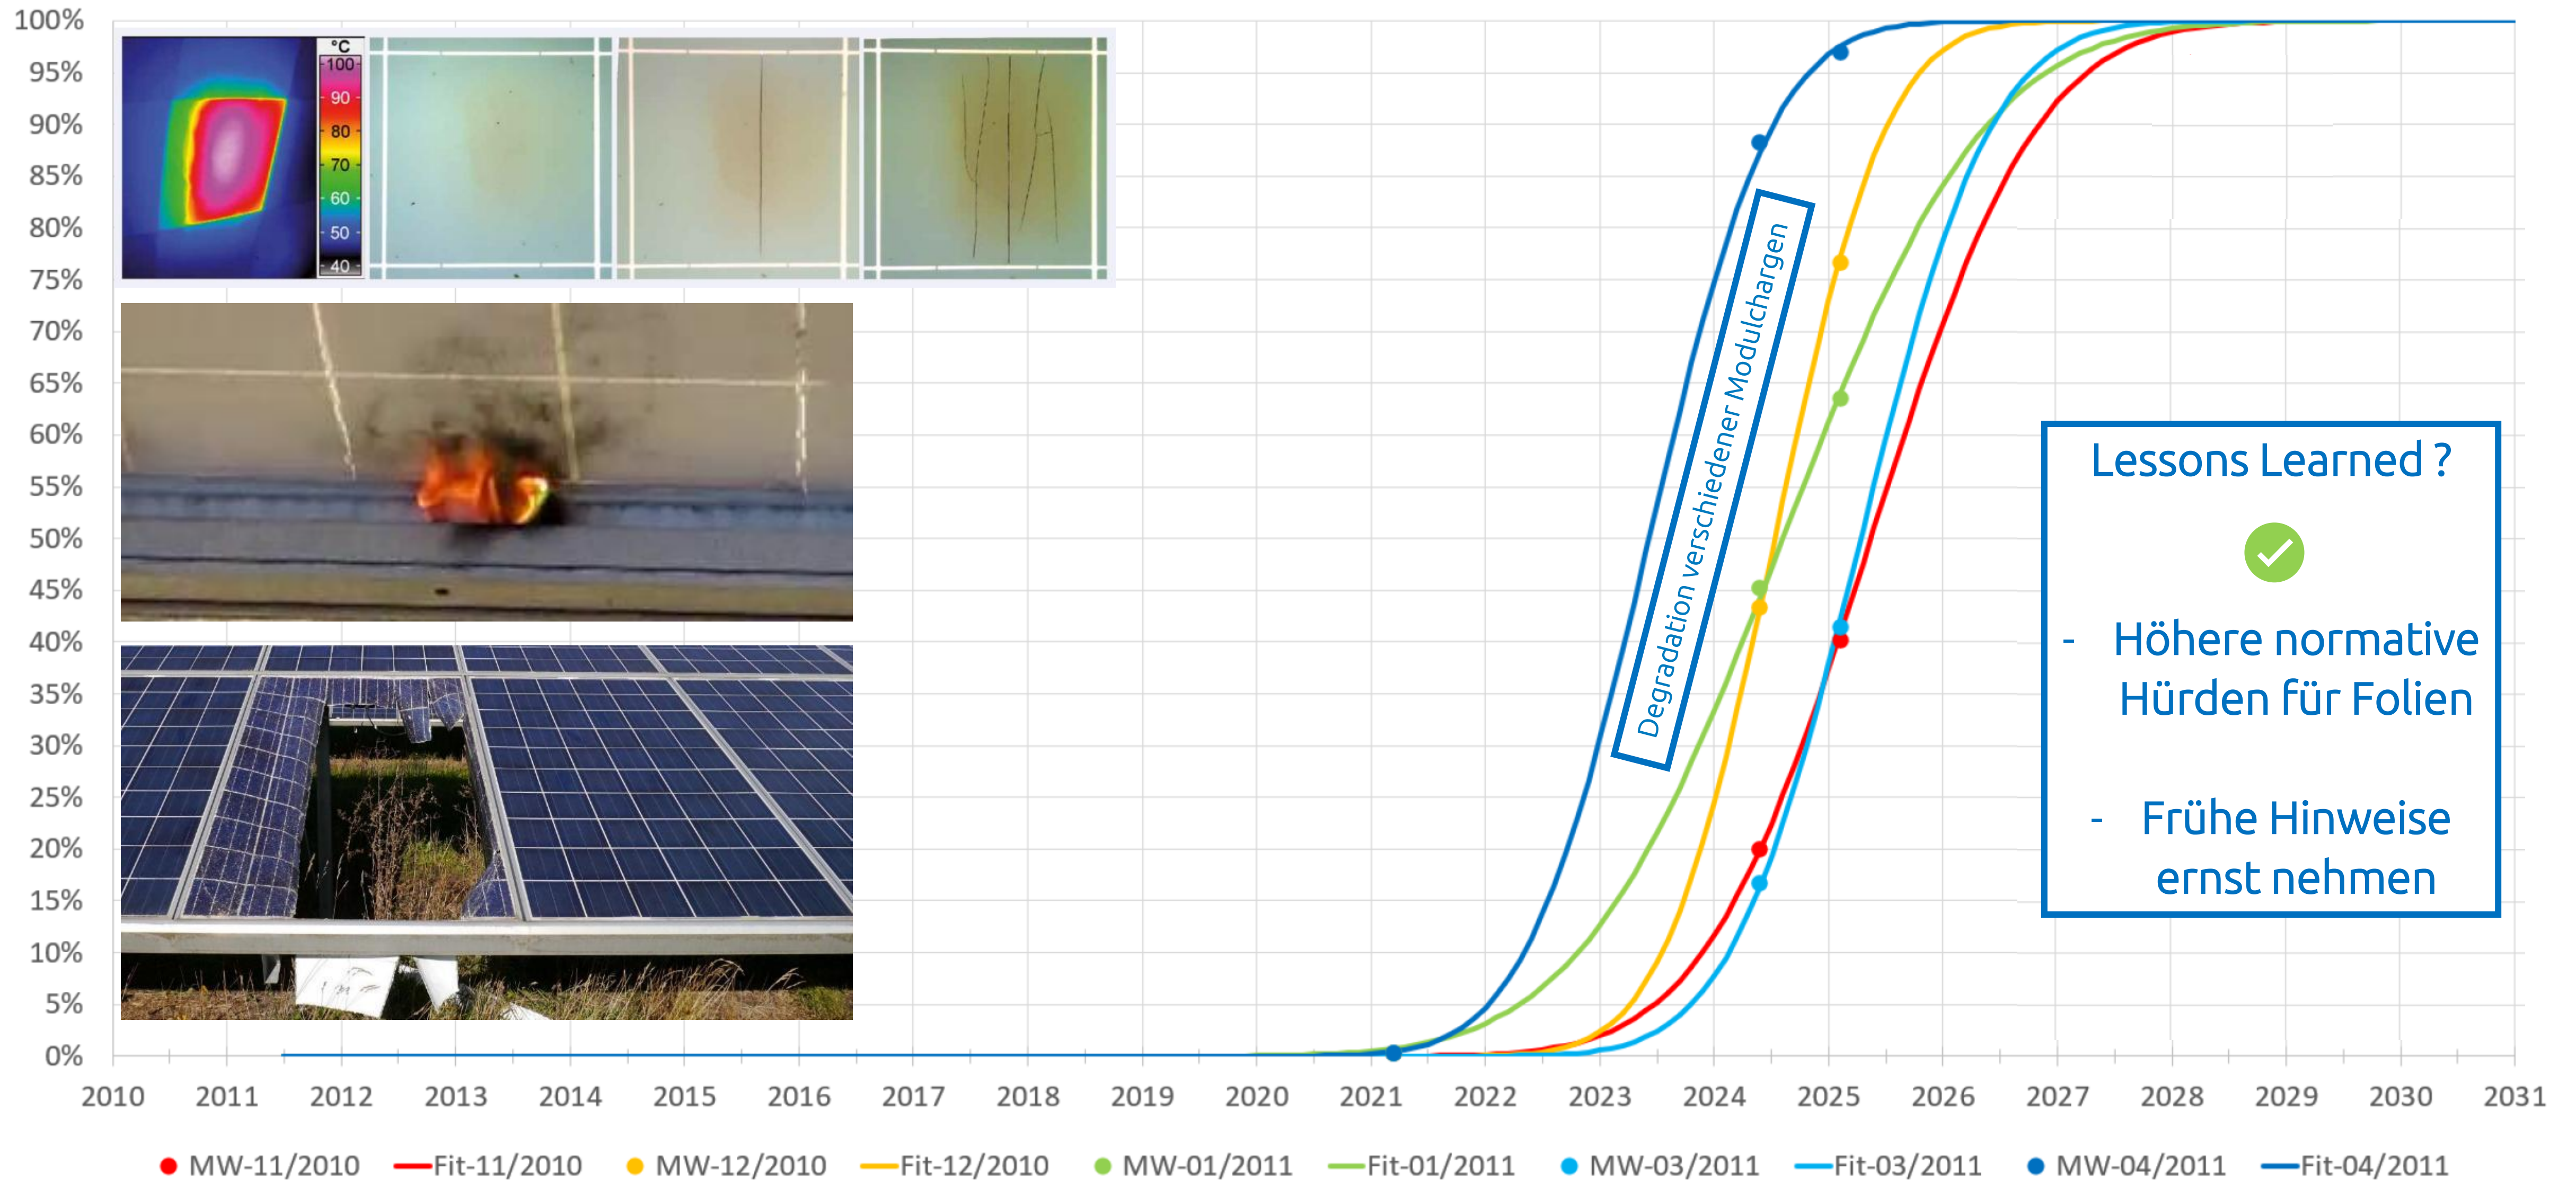
Degradationsverläufe am Beispiel: Risse in „AAA“ Rückseitenfolien

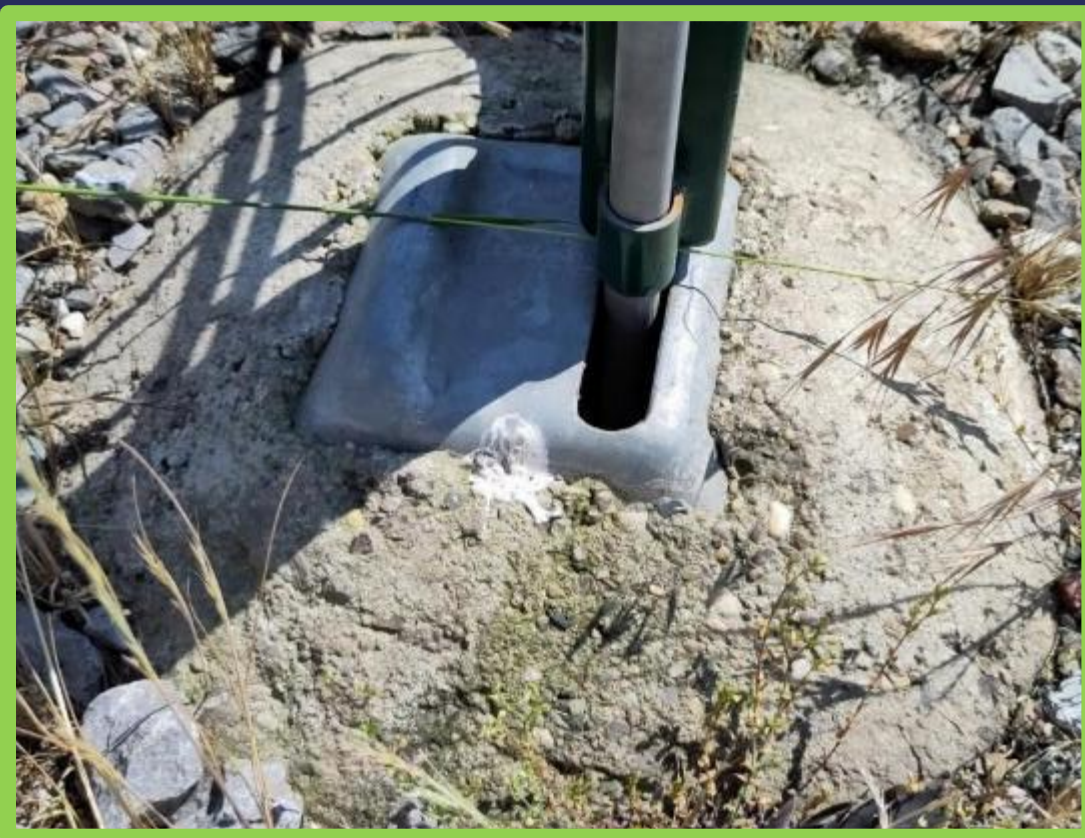
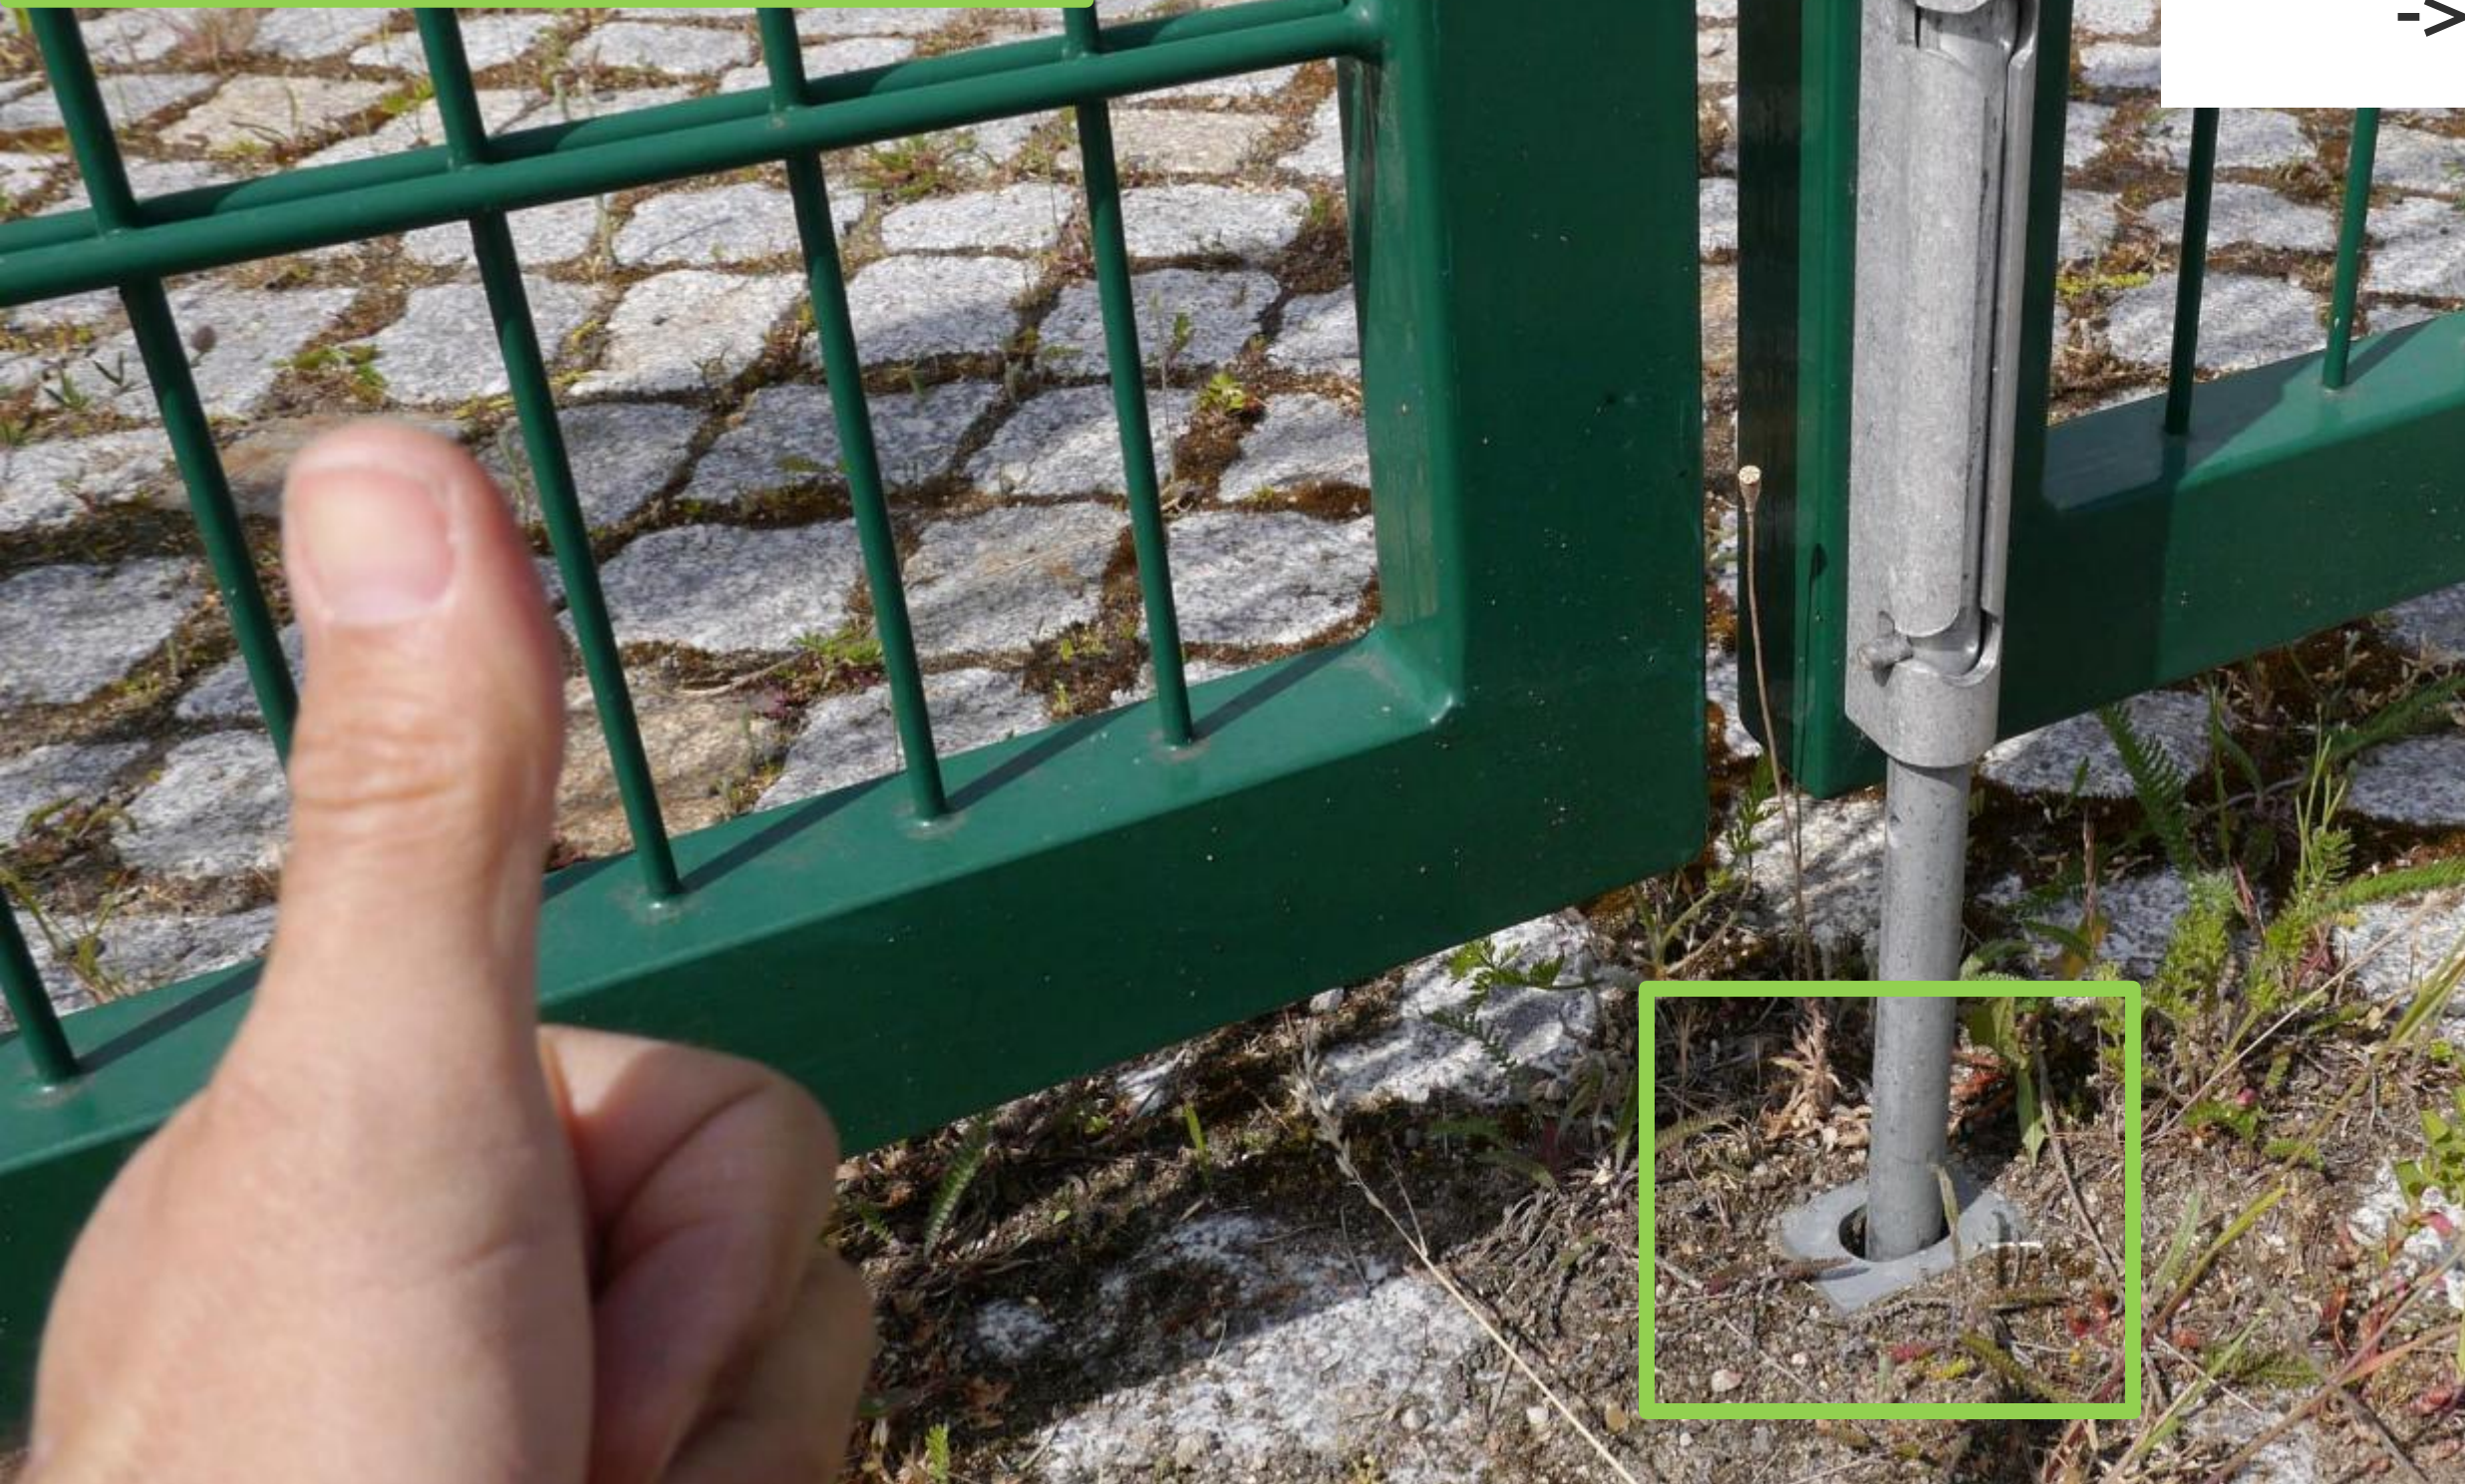
Anleitung-GU: „Aufgabe der PVA-Instandhaltung:

-> Regelmäßiges auskratzen Bolzenschlitz.“ ①

HaWe: „Instandhaltung hat nach 1. Jahr
bekannten Workaround genutzt:

-> Entfernung der Tiefenverriegelung:

-> Park ist jetzt dauerhaft unverschlossen.“ ②
